INTERVENCIÓN POST TERREMOTO EN EDIFICACIONES DE ADOBE CON PROTECCIÓN PATRIMONIAL.

ANÁLISIS COMPARATIVO DE TRES CASOS EN CHILE POST TERREMOTO 2010: CHÉPICA, PERALILLO Y ZÚÑIGA.

TESINA DE FIN DE MÁSTER EN RESTAURACIÓN Y REHABILITACIÓN ARQUITECTÓNICA- MBARCH 2015/2016

FRANCISCA ANDREA HERNÁNDEZ PINO

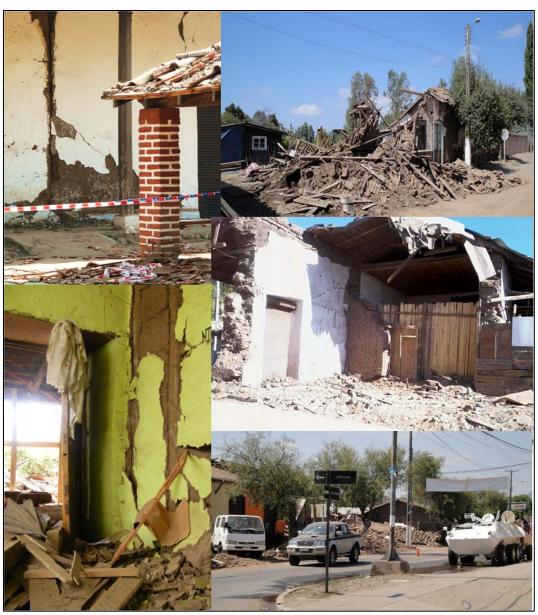
Ilustración 11: Situación post terremoto.

Presencia de grandes vaciamientos y, en los casos más extremos, derrumbes completos de muros y techumbres. La principal problemática fue la falta de mantención y conservación periódica y el daño acumulado por sismos anteriores.

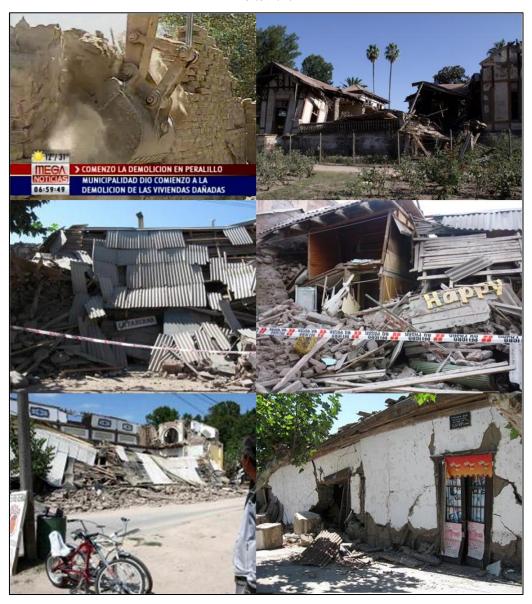
Ilustración 23: Situación post terremoto. Fuente: www.google.com Peralillo terremoto. Fecha de revisión 23.09.2016

Daños graves, originados aparentemente por modificaciones que sufrieron los espacios en la adaptación a su nuevo uso (demoliciones de muros y apertura de nuevos vanos).

Agrietamientos de terremotos pasados, daños acumulativos que amenazaban con colapsar poco a poco las estructuras, en la medida que no se realizaban las oportunas obras de reparación y/o refuerzo estructural con las técnicas adecuadas.

Hubo muchos colapsos de las estructuras.

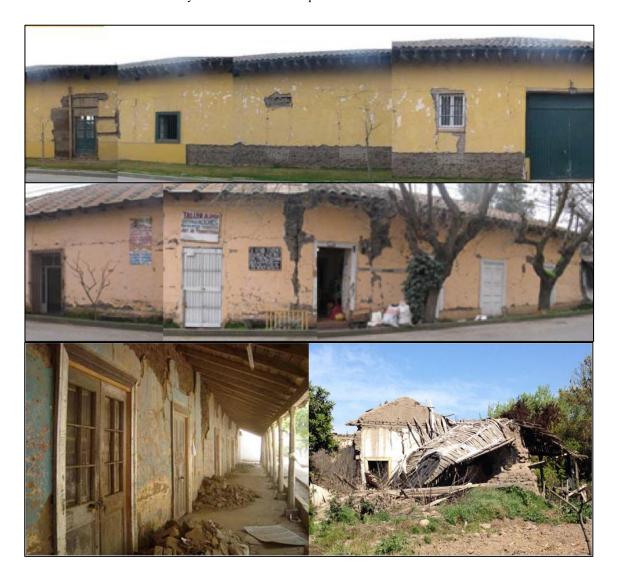
Ilustración 34: situación post terremoto.

El pueblo de Zúñiga sufrió severos daños por el terremoto.

Los principales daños se observaron en los muros de adobe, desaplomes y cortes en juntas. En su mayoría sufrieron modificaciones, aperturas, etc. afectando su resistencia.
