OBSERVATORIO  
VALPARAÍSO

# RECONSTRUCCION GRAN INCENDIO DE VALPARAISO

REPORTE 1

**ESTADO DE AVANCE DE  
LA RECONSTRUCCION**

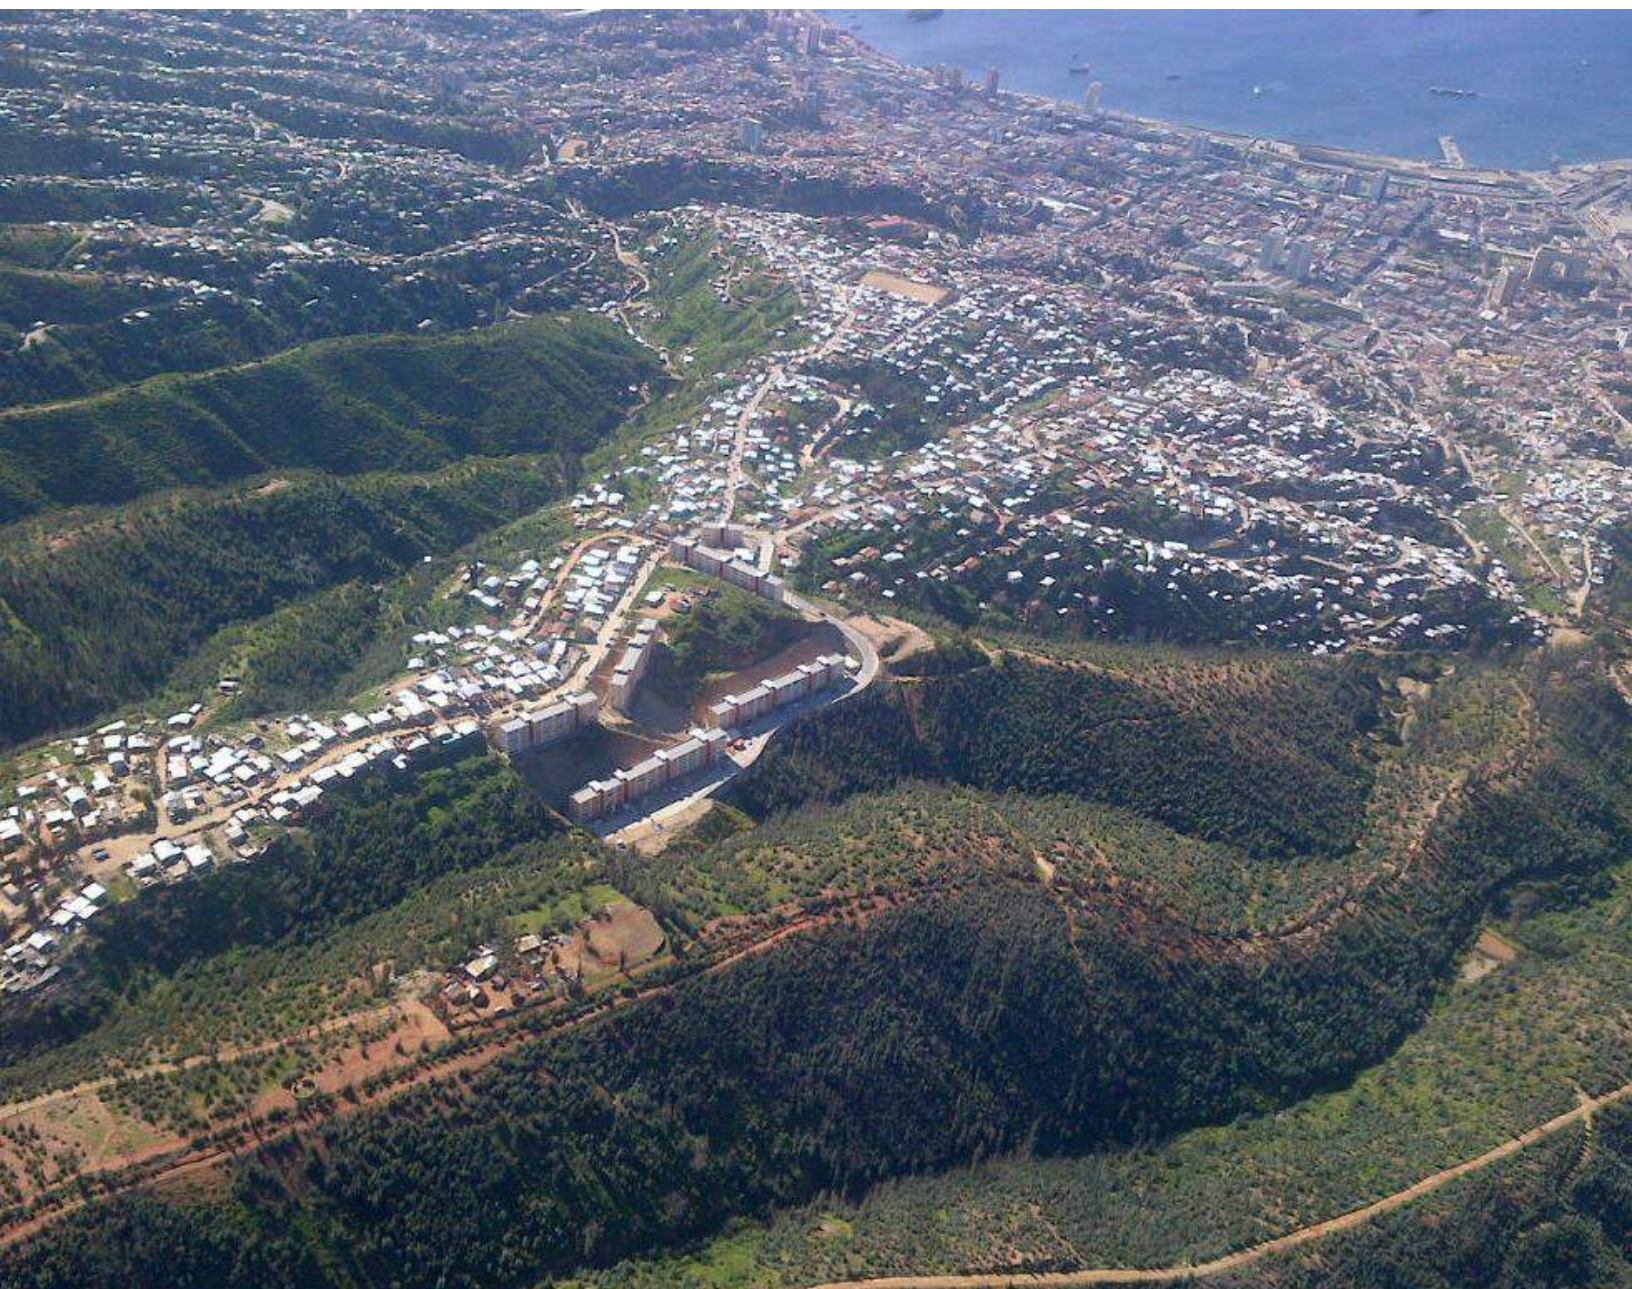
persisten condiciones que podrían hacer que una lluvia fuerte, o una fogata fuera de control genere una nueva tragedia, dada la gran cantidad de viviendas de material ligero, ubicadas en zonas de riesgo y rodeadas por bosques.

Foto área de viviendas precarias construidas en zonas de riesgo, rodeadas de bosques

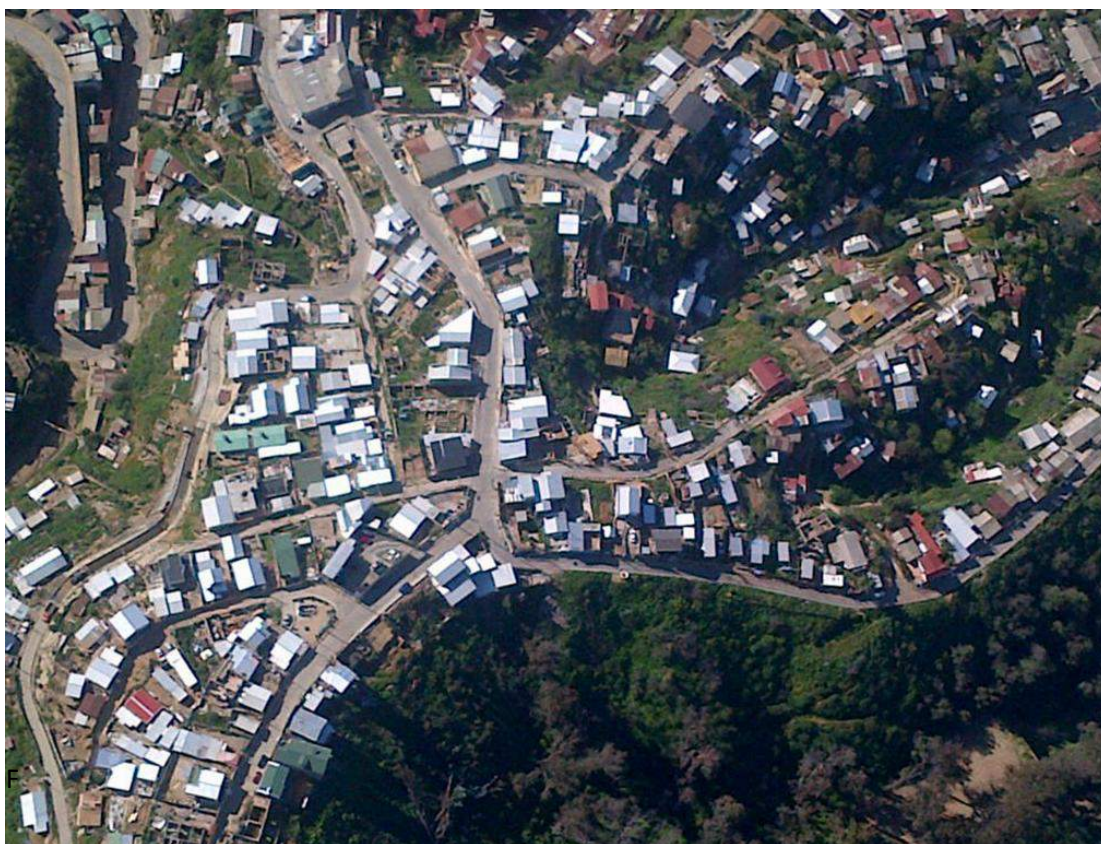
Como se observa en las fotos que siguen, incluyendo una toma aérea de helicóptero (2.1), la *Autoconstrucción Precaria* es la más vulnerable y peligrosa, ya que no cuenta con certificación ni supervisión profesional, lo que genera malas condiciones de habitabilidad, además de riesgos de emplazamiento.

Foto 2.1– Viviendas autoconstrucción precaria. Toma aérea helicóptero

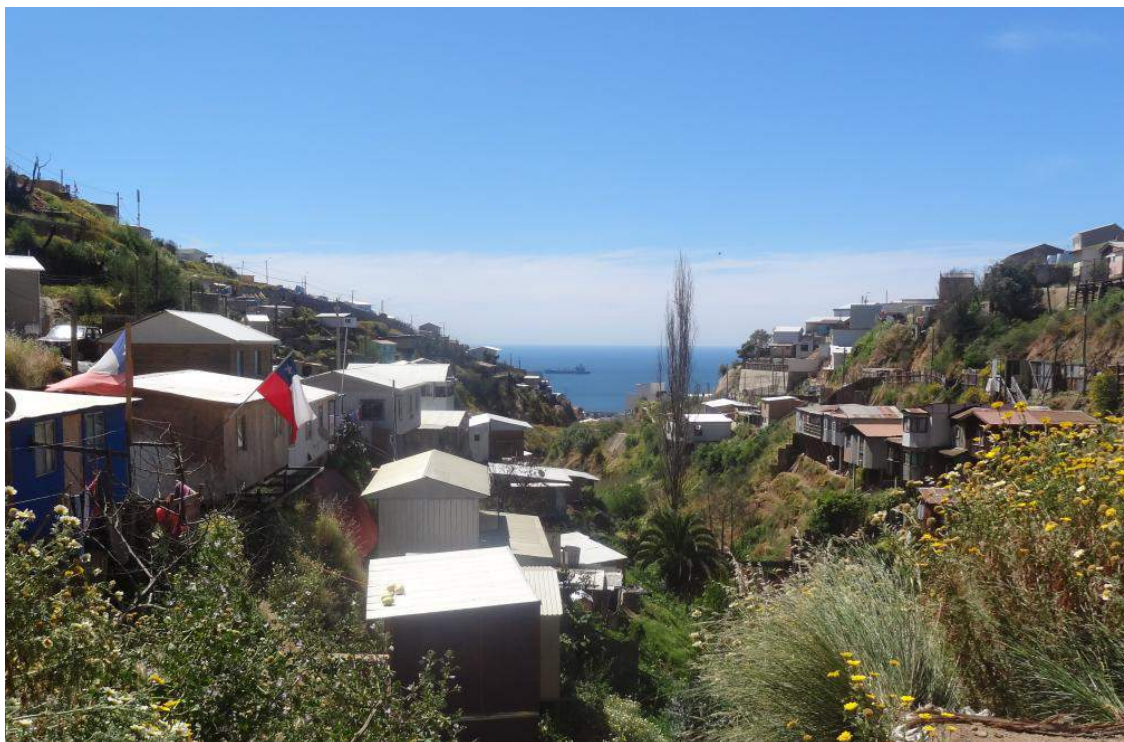
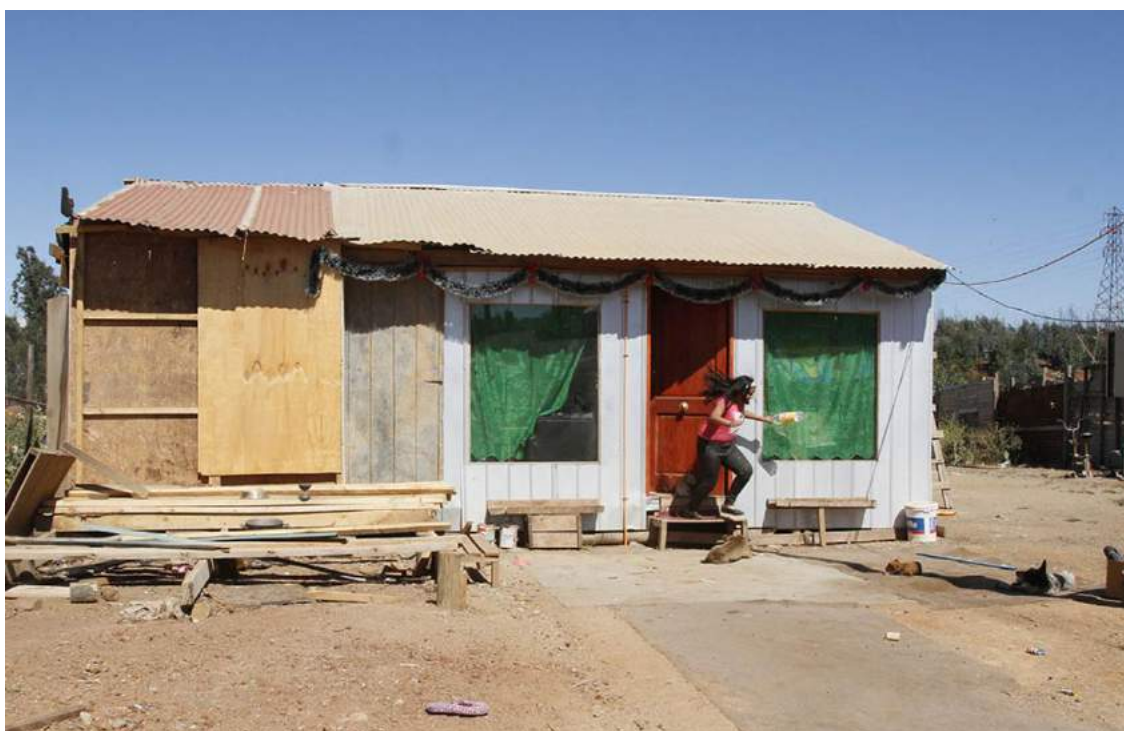
Foto 2.2– Viviendas autoconstrucción precaria en laderas y fondos de quebrada

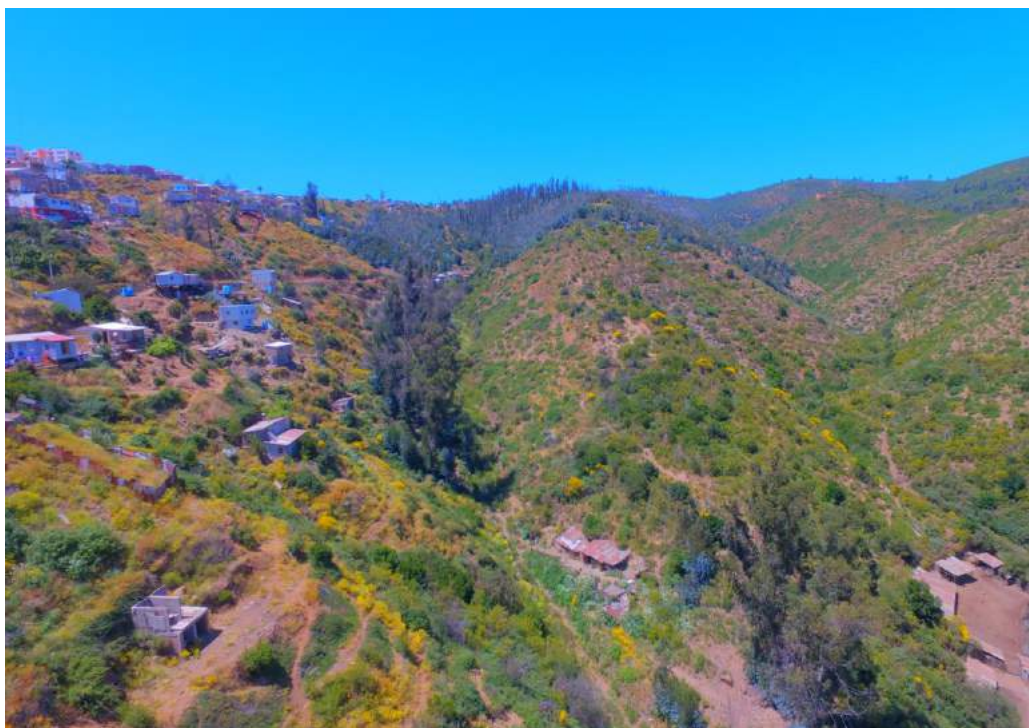
Foto 2.5 – Foto 2 / Zona de bosques y arbustos sector Los Chonos

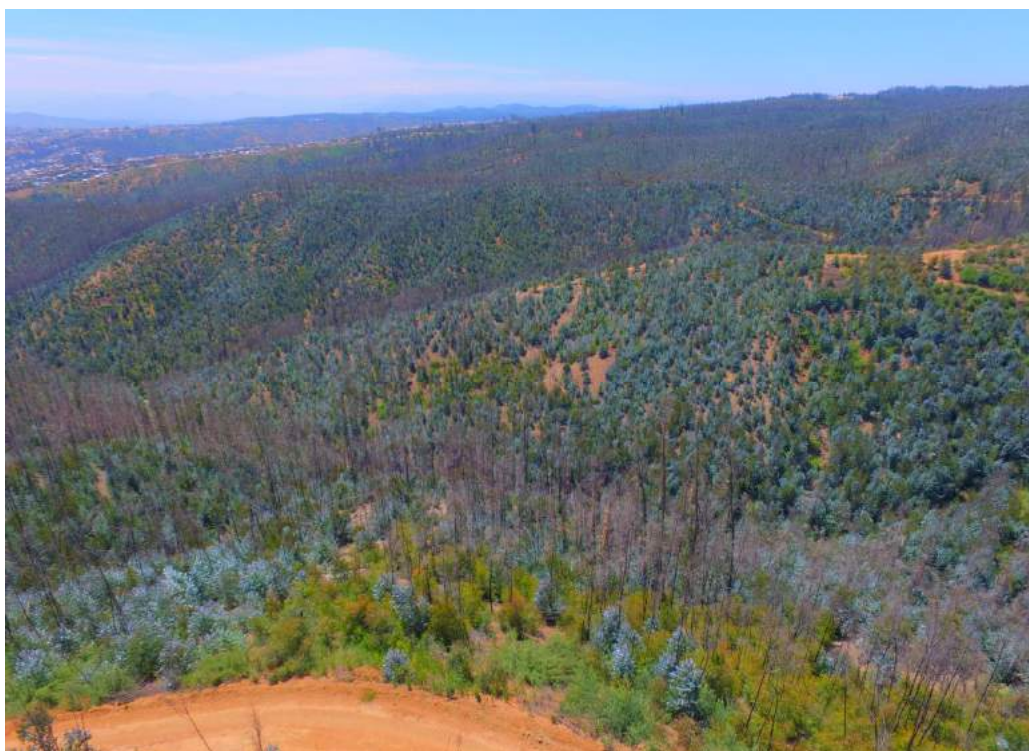
Figura 2.6 – Foto 8 / Zona de bosques sector Vergel Alto

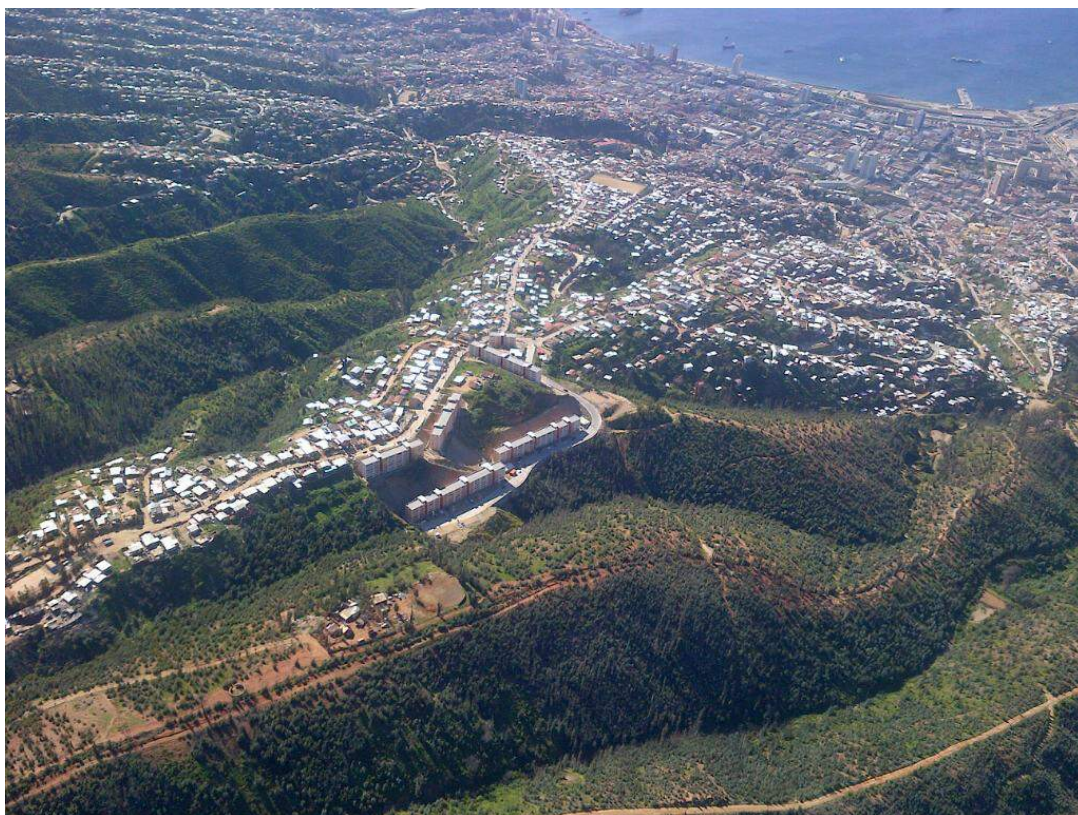
Figura 2.7 - Zona de bosques y claros sector Vergel Alto. Toma aérea Helicóptero

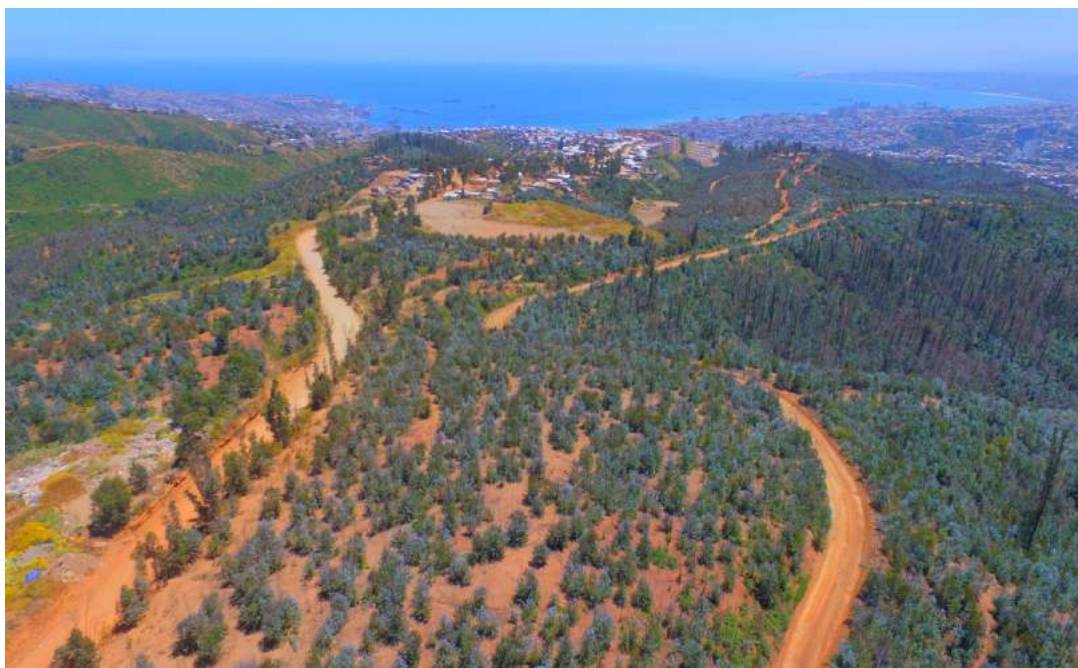
Figura 2.8 – Foto 10 / Zona de bosques y claros sector Vergel Alto

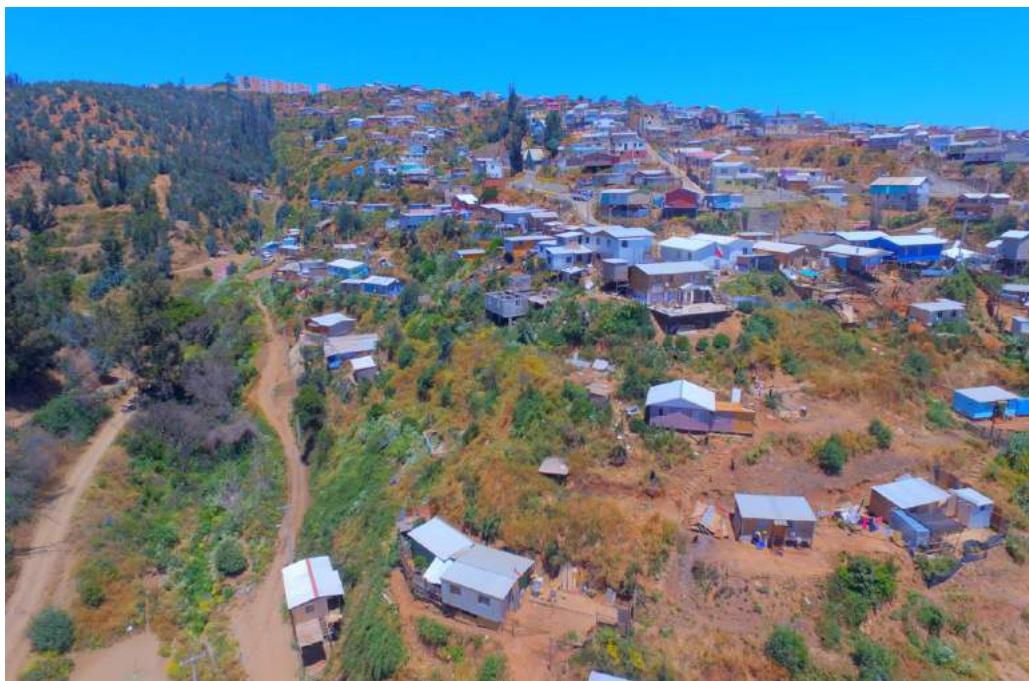
Figura 2.9 – Foto 15 / Zona de bosques y claros sector El Pajonal (Dron)

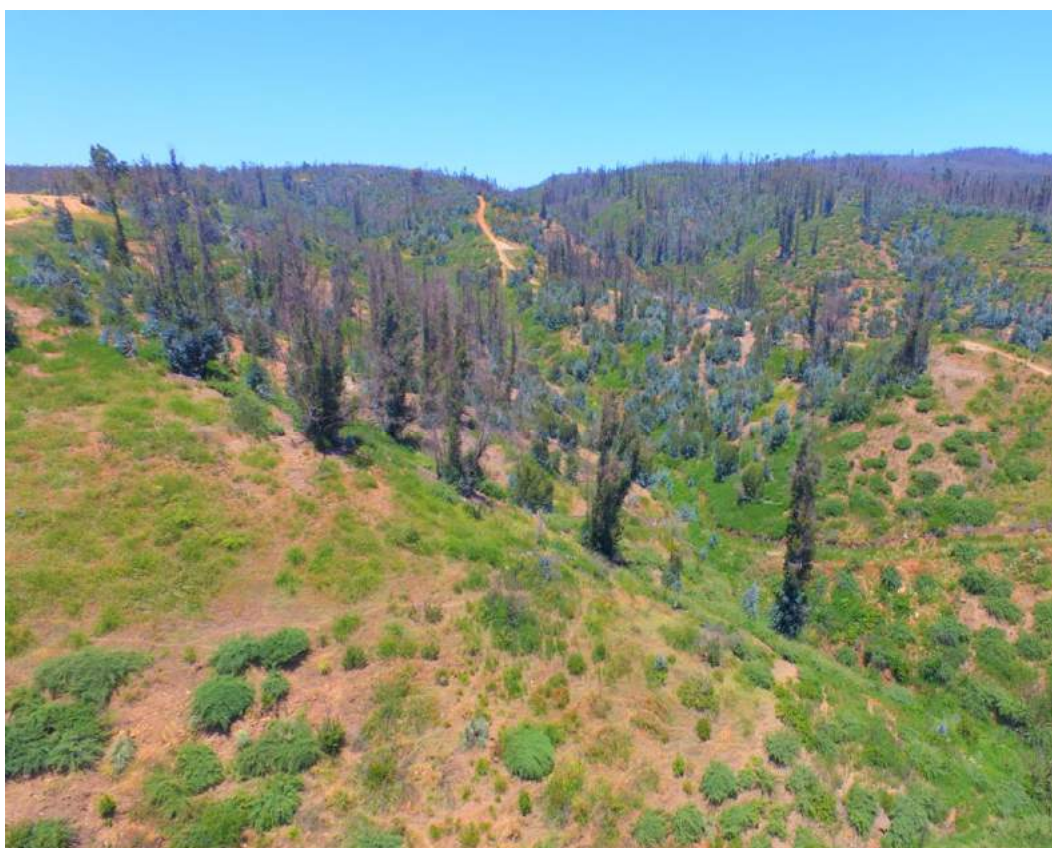
Figura 2.10 – Foto 23 / Zona de bosques y claros sector Cuesta Colorada

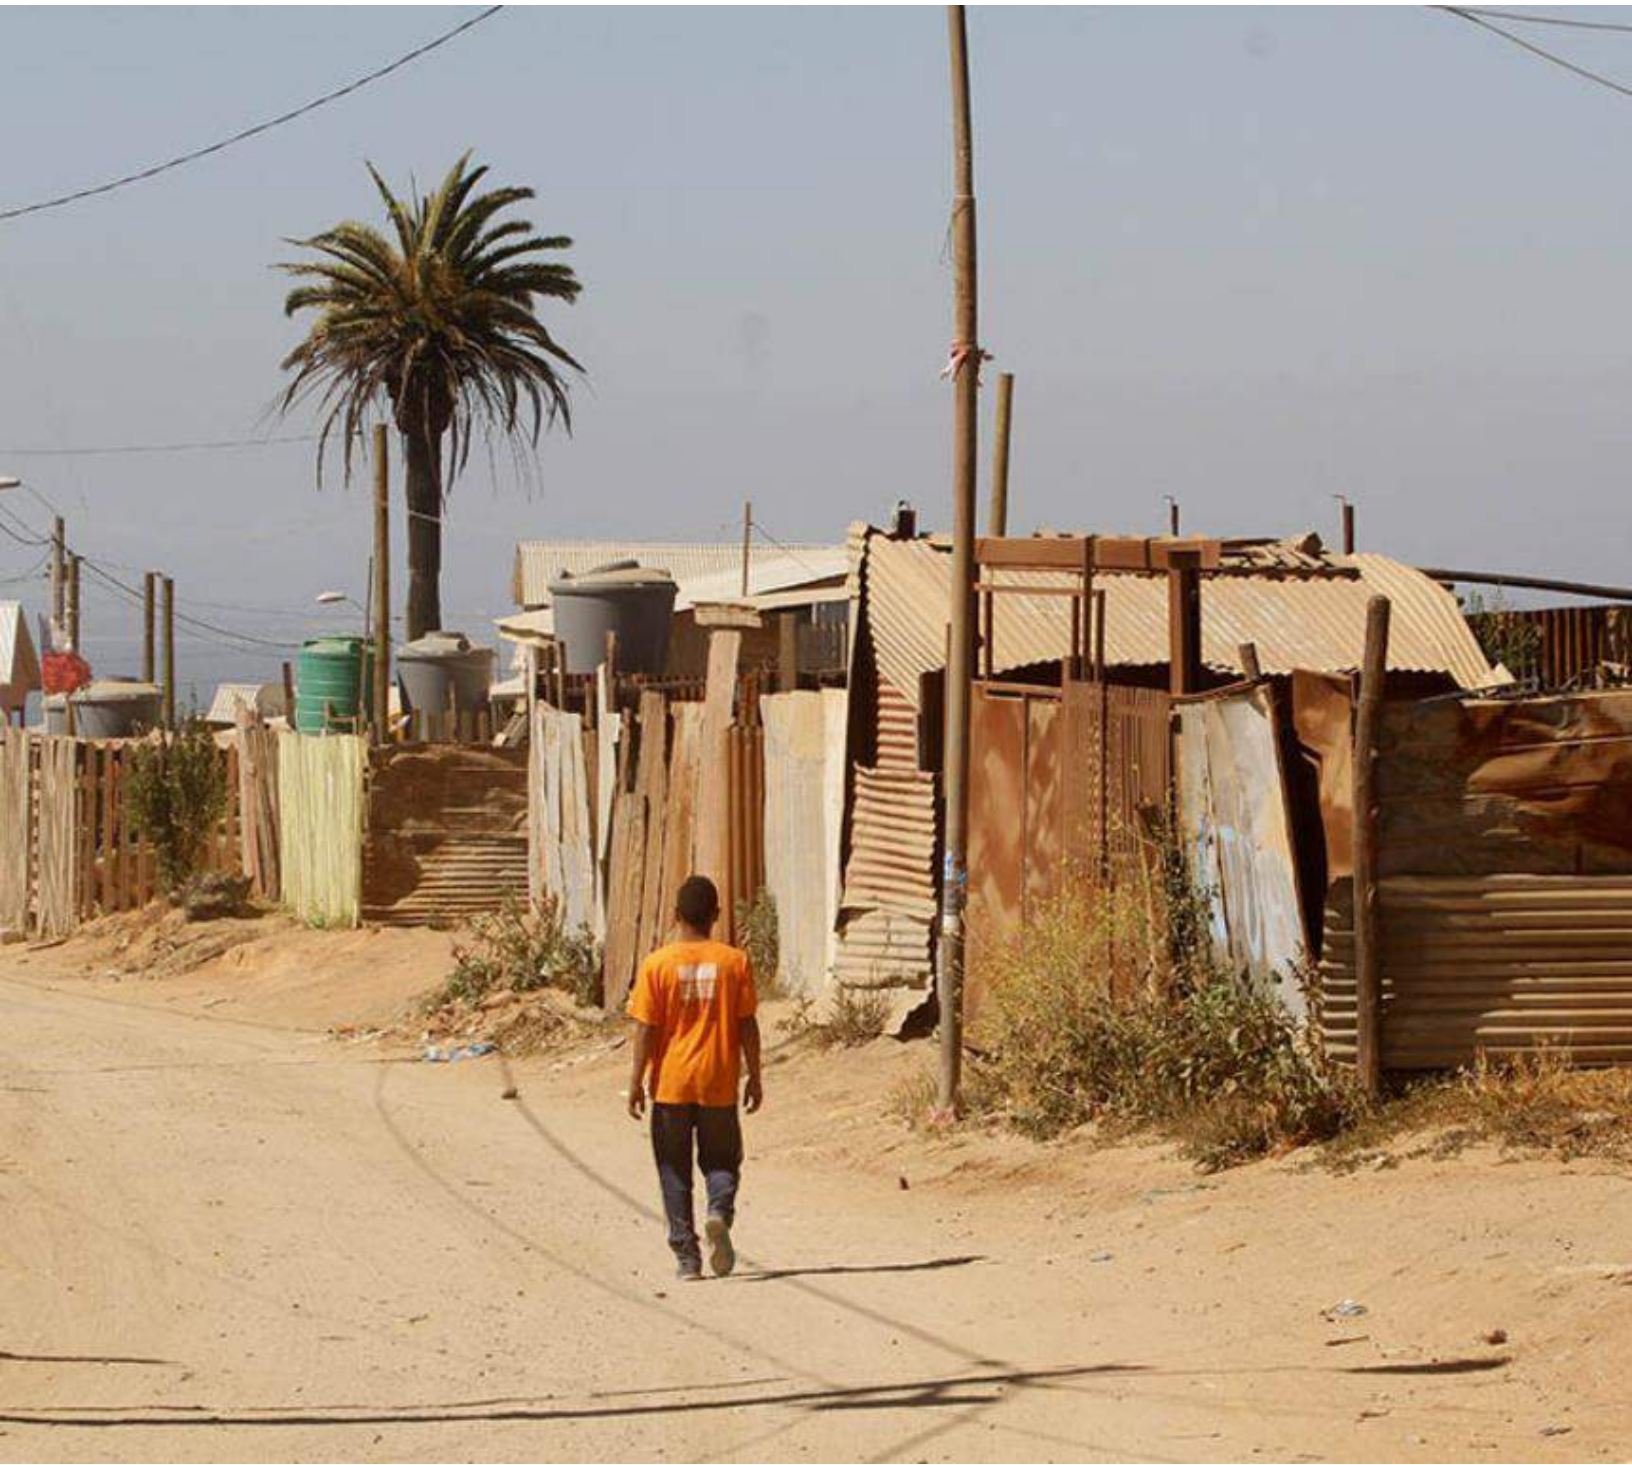
El 77% de las viviendas ya fue reconstruida, principalmente por los propios damnificados

Lamentablemente más de la mitad (53%) son viviendas de emergencia, ampliadas o adaptadas.

Se replica la marginalidad del campamento

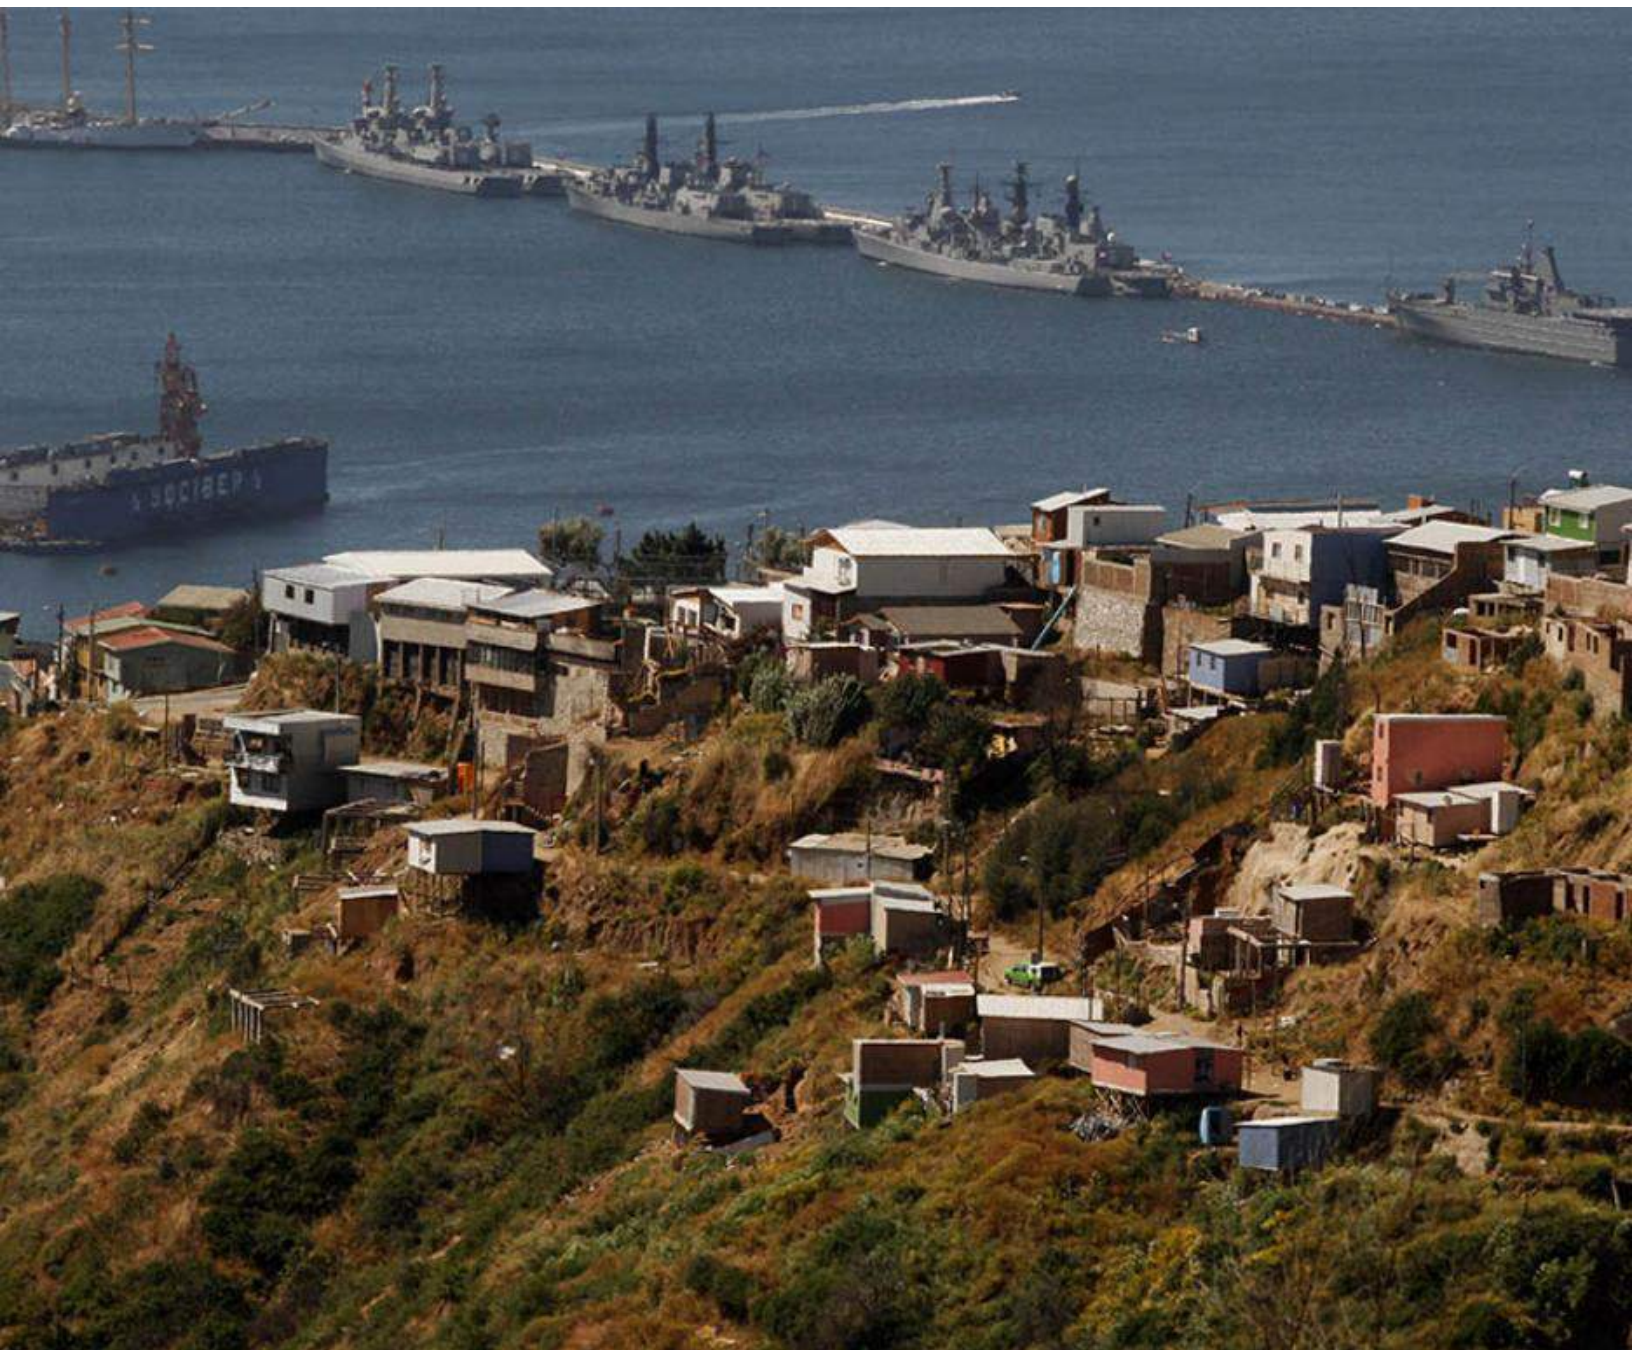
El 62% de las viviendas  
reconstruidas se ubica en  
zonas de riesgo.

Esto contradice las  
disposiciones de planes  
reguladores y las alertas de  
organismos técnicos

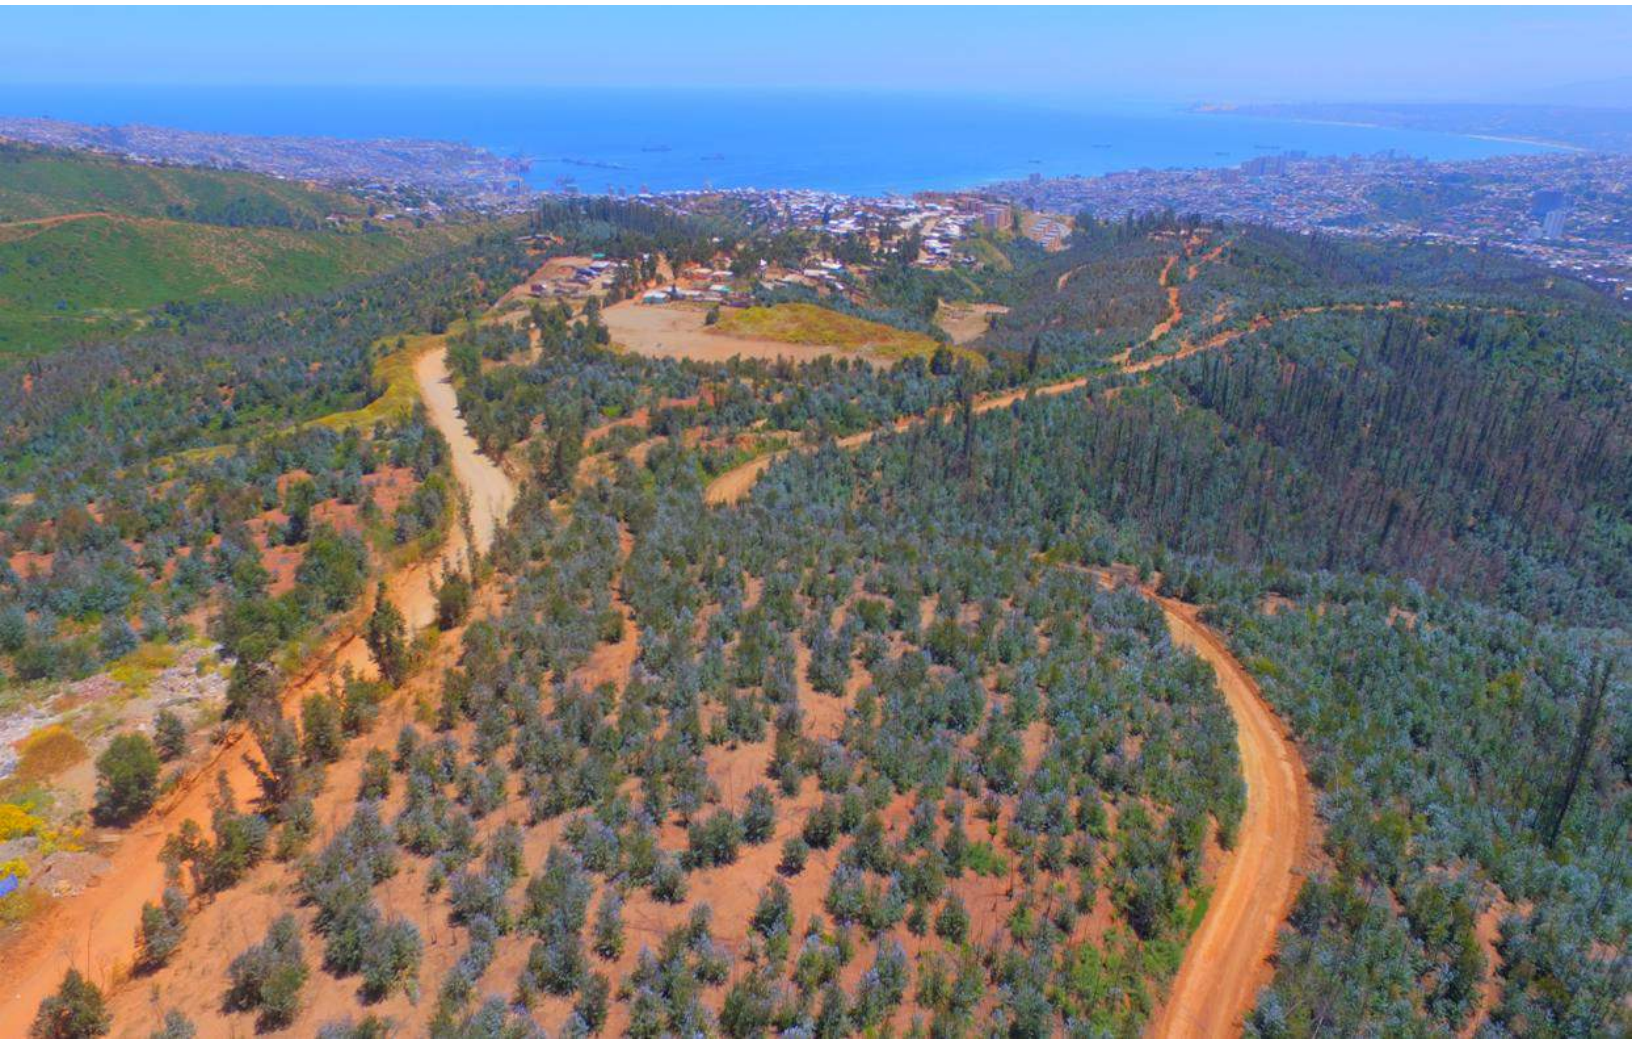
Se identificaron 18 estanques  
de agua, y se verificó que se  
han limpiado basurales

Sin embargo los bosques han  
vuelto a crecer y no se han  
construido caminos para  
controlarlos

Siguen siendo una amenaza
