EVALUACIÓN DEL GRADO DE AFETACIÓN DE LA ACTIVIDAD MINERA SOBRE LOS ECOSISTEMAS ACUÁTICOS EN LA PROVINCIA DEL NAPO

Resumen

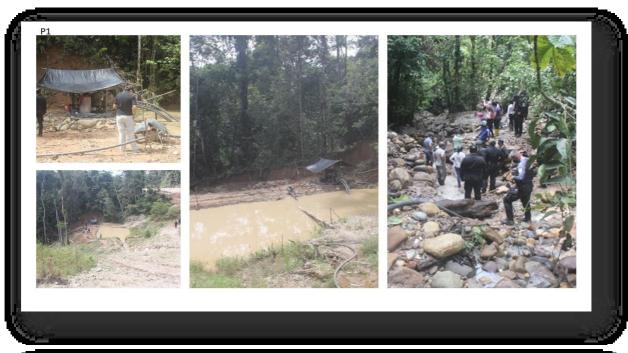
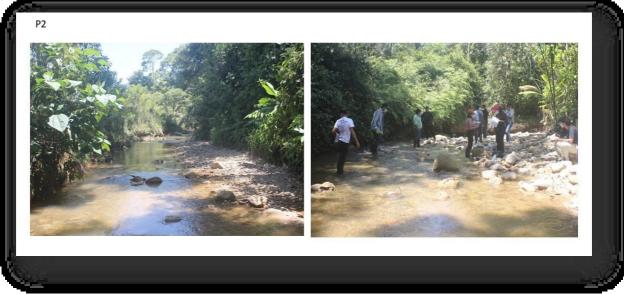
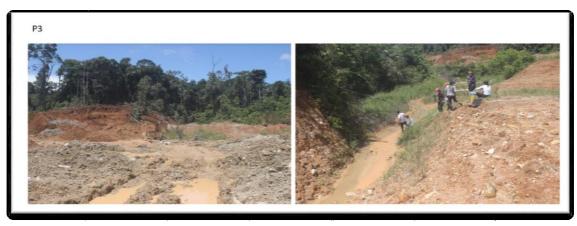
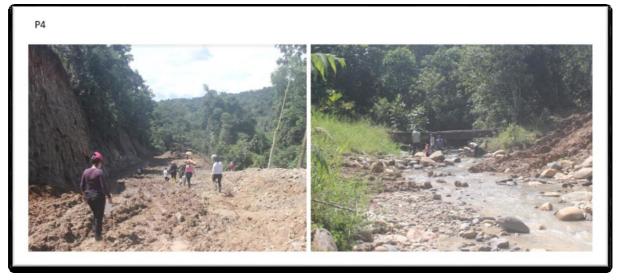
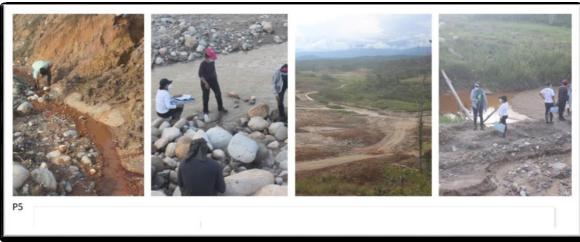
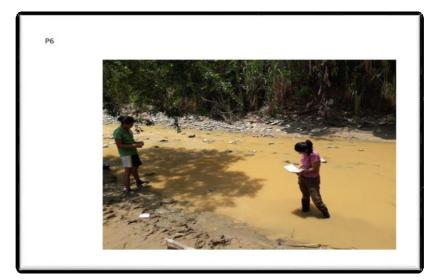
Figura 1b. Fotografías de los puntos de muestreo.
