OBSERVATORIO  
VALPARAÍSO

# RECONSTRUCCION GRAN INCENDIO DE VALPARAISO

REPORTE 1

**ESTADO DE AVANCE DE  
LA RECONSTRUCCION**

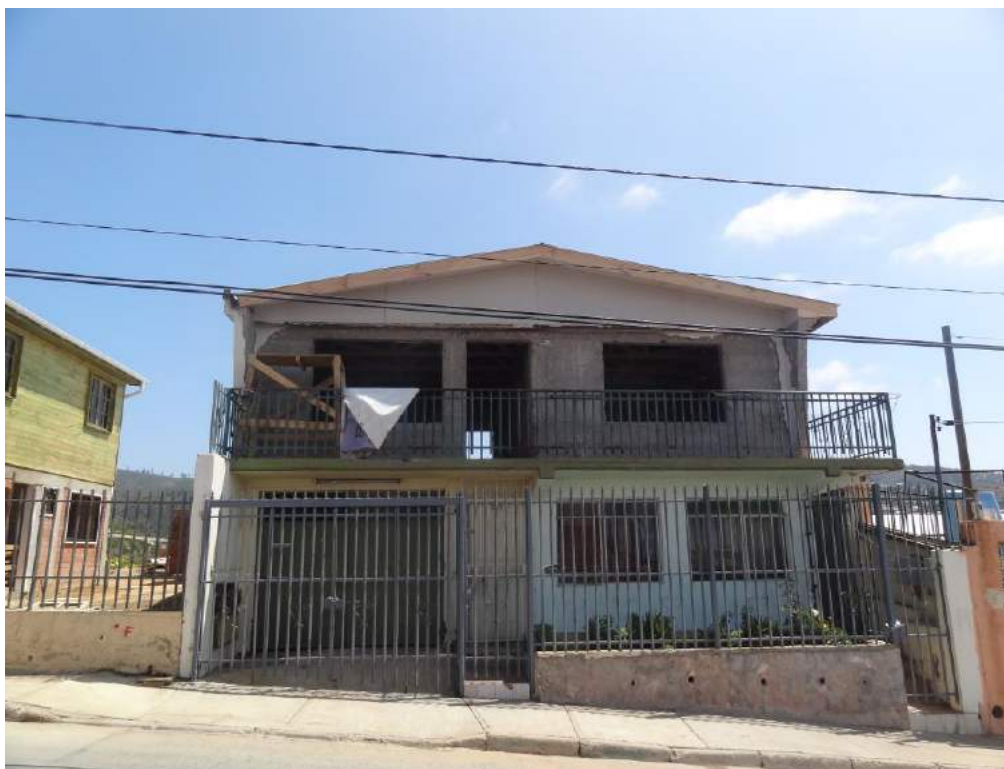
Foto 2.3– Vivienda tipo autoconstrucción asistida o mejorada

La autoconstrucción asistida usualmente cuenta con supervisión técnica, y recibe subsidios estatales que se van entregando por etapas o estados de avance. La foto que sigue muestra un ejemplo de este modelo.

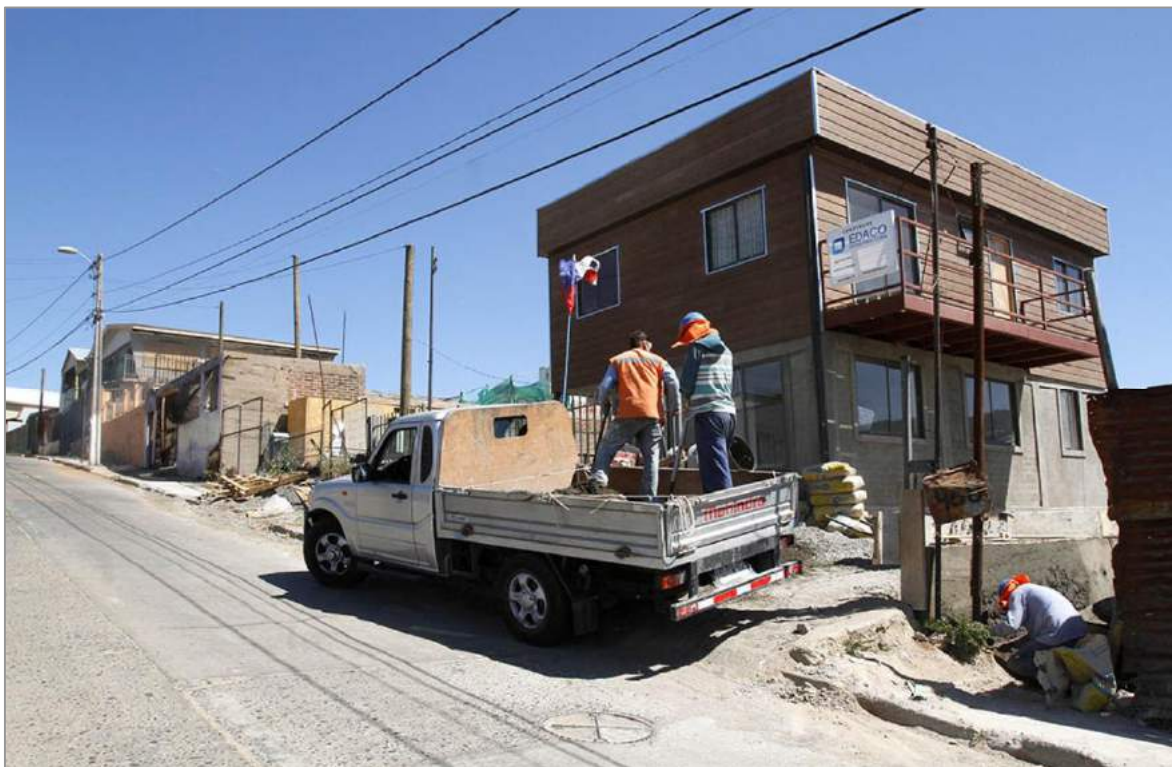
Foto 2.4 – Vivienda tipo empresas constructoras / EGIS

**c) Vivienda de Empresas Constructoras:** se trata de agrupaciones de dos o más viviendas construidas por empresas constructoras, generalmente con la intermediación de una Empresa de Gestión Inmobiliaria Social (EGIS). Estas viviendas no se levantan necesariamente en sitio propio, suelen construirse en grupo por una empresa constructora (de ahí su nombre) y presentan un estándar de construcción que puede ser más alto que la autoconstrucción asistida, aunque ello varía mucho según el barrio de cada cerro.

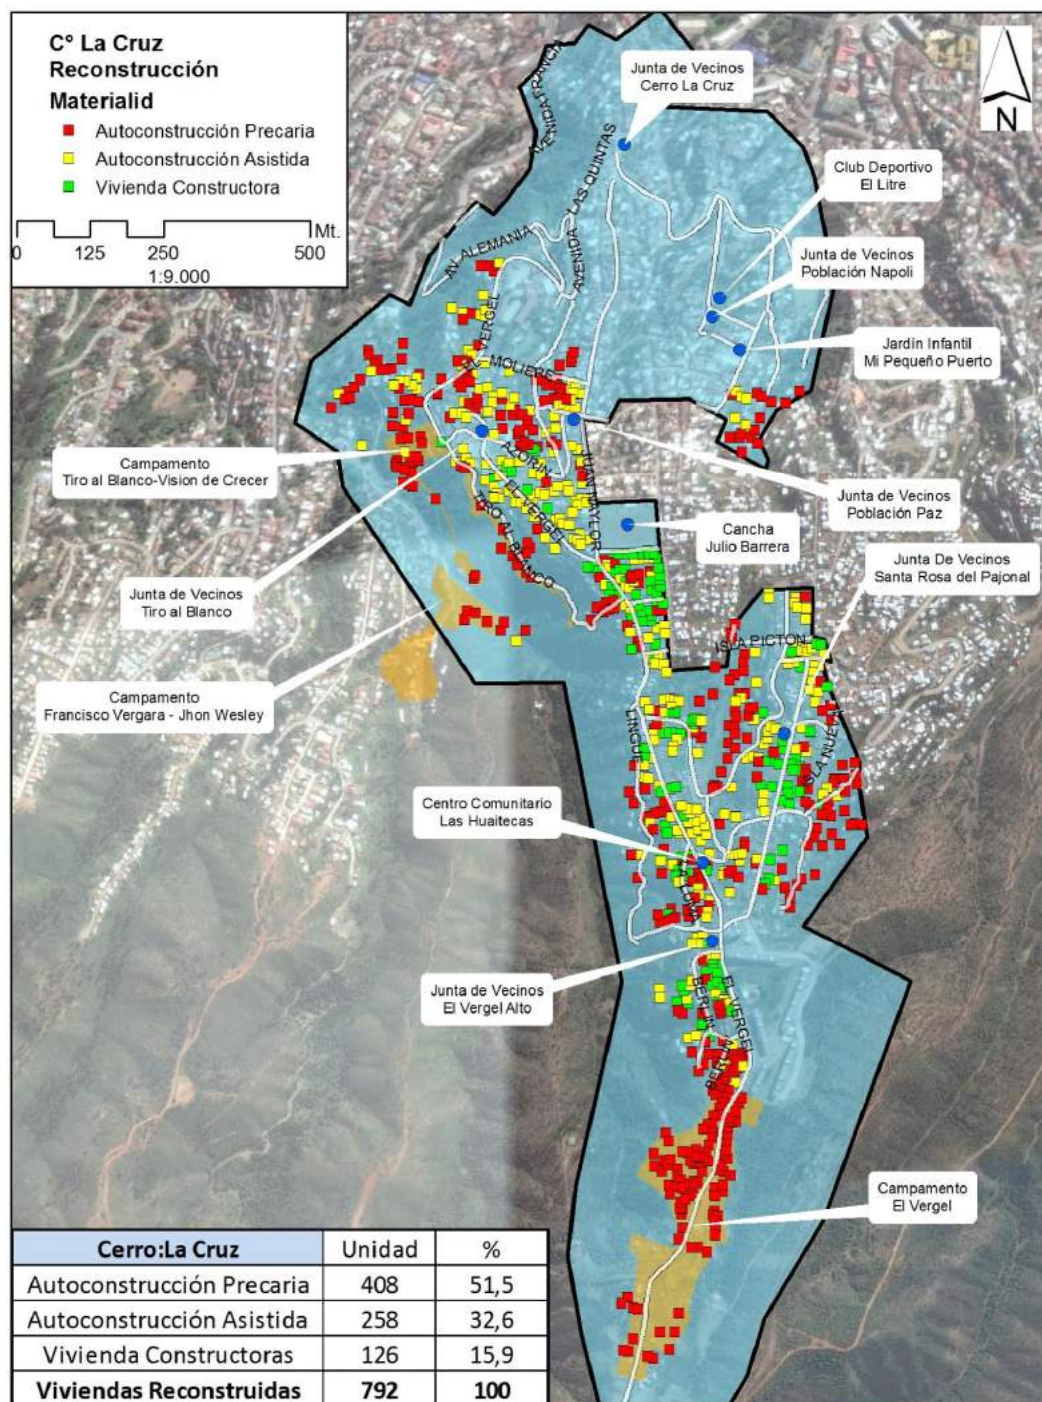
Figura 2.3 – Catastro de materialidad Cerro La Cruz

La Figura 2.3 muestra la síntesis final del proceso de catastro y cualificación por materialidad para el cerro La Cruz, indicando en color rojo las viviendas calificadas como “Autoconstrucción Precaria”, en azul aquellas de “Autoconstrucción Asistida / Mejorada” y en verde las que clasifican como “Viviendas de Constructoras”. Además el mapa contiene

el número de viviendas de cada categoría. En el Capítulo 3 se reportan la misma información para todos los cerros afectados.

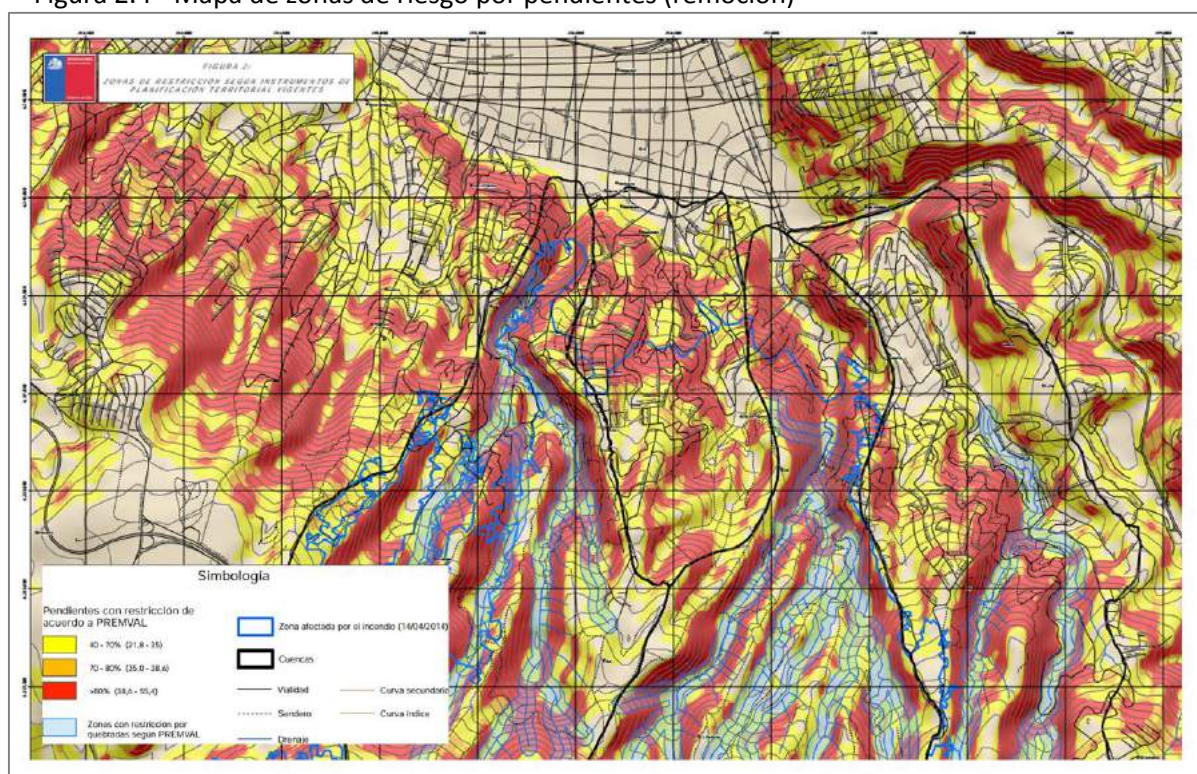
Figura 2.4 - Mapa de zonas de riesgo por pendientes (remoción)

El Observatorio leyó estos informes y digitalizó en el SIG, los mapas elaborados por el Sernageomin, seleccionando solo pendientes superiores a 80% que implican un alto riesgo de remoción o derrumbe, estableciendo por tanto una “zona crítica” para la instalación de viviendas. Estas zonas se grafican en color rojo en el mapa que aparece en la Figura 2.4.

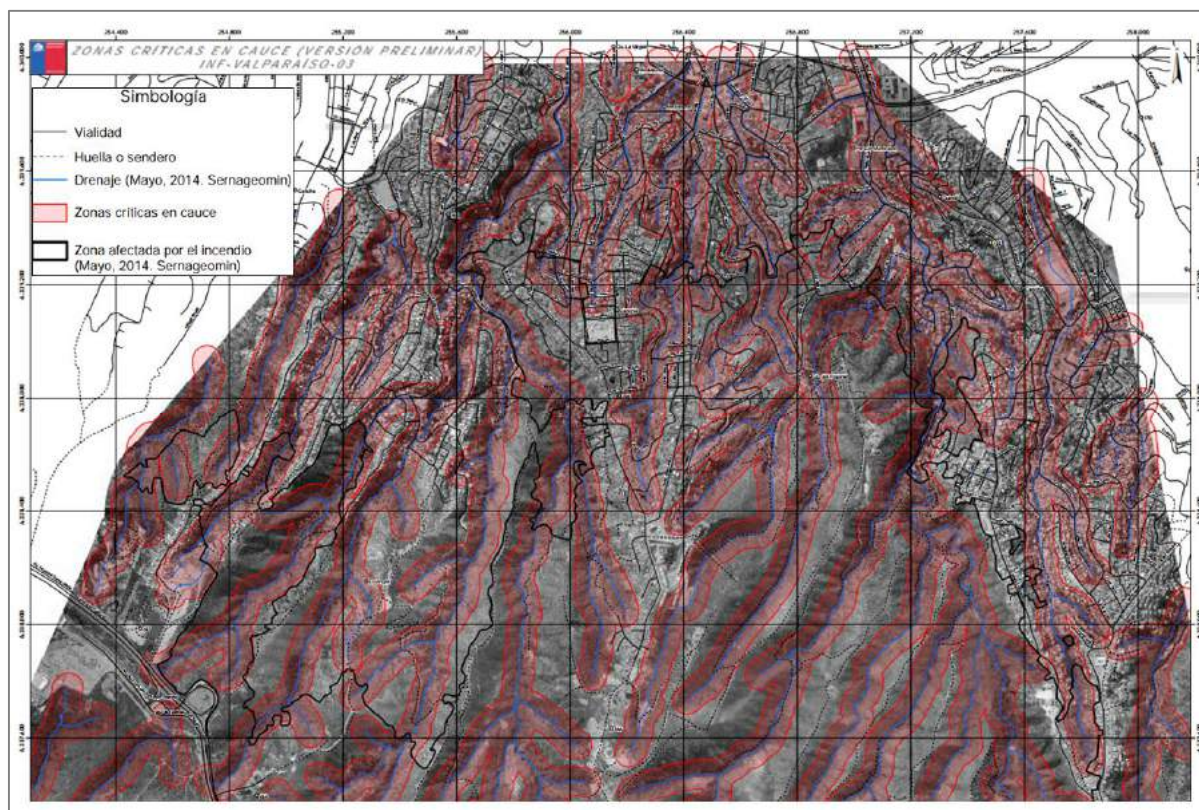
Figura 2.5 - Mapa de zonas críticas por inundación en cauces de quebradas

Lo mismo ocurrió con las áreas de riesgo asociadas a cauces de quebrada que aparecen en la Figura 2.5 y que provienen de un plano del Sernageomin. También fueron digitalizadas e ingresadas al SIG del Observatorio de forma georeferenciadas, a objeto de cruzarlas con la ubicación de las viviendas reconstruidas.

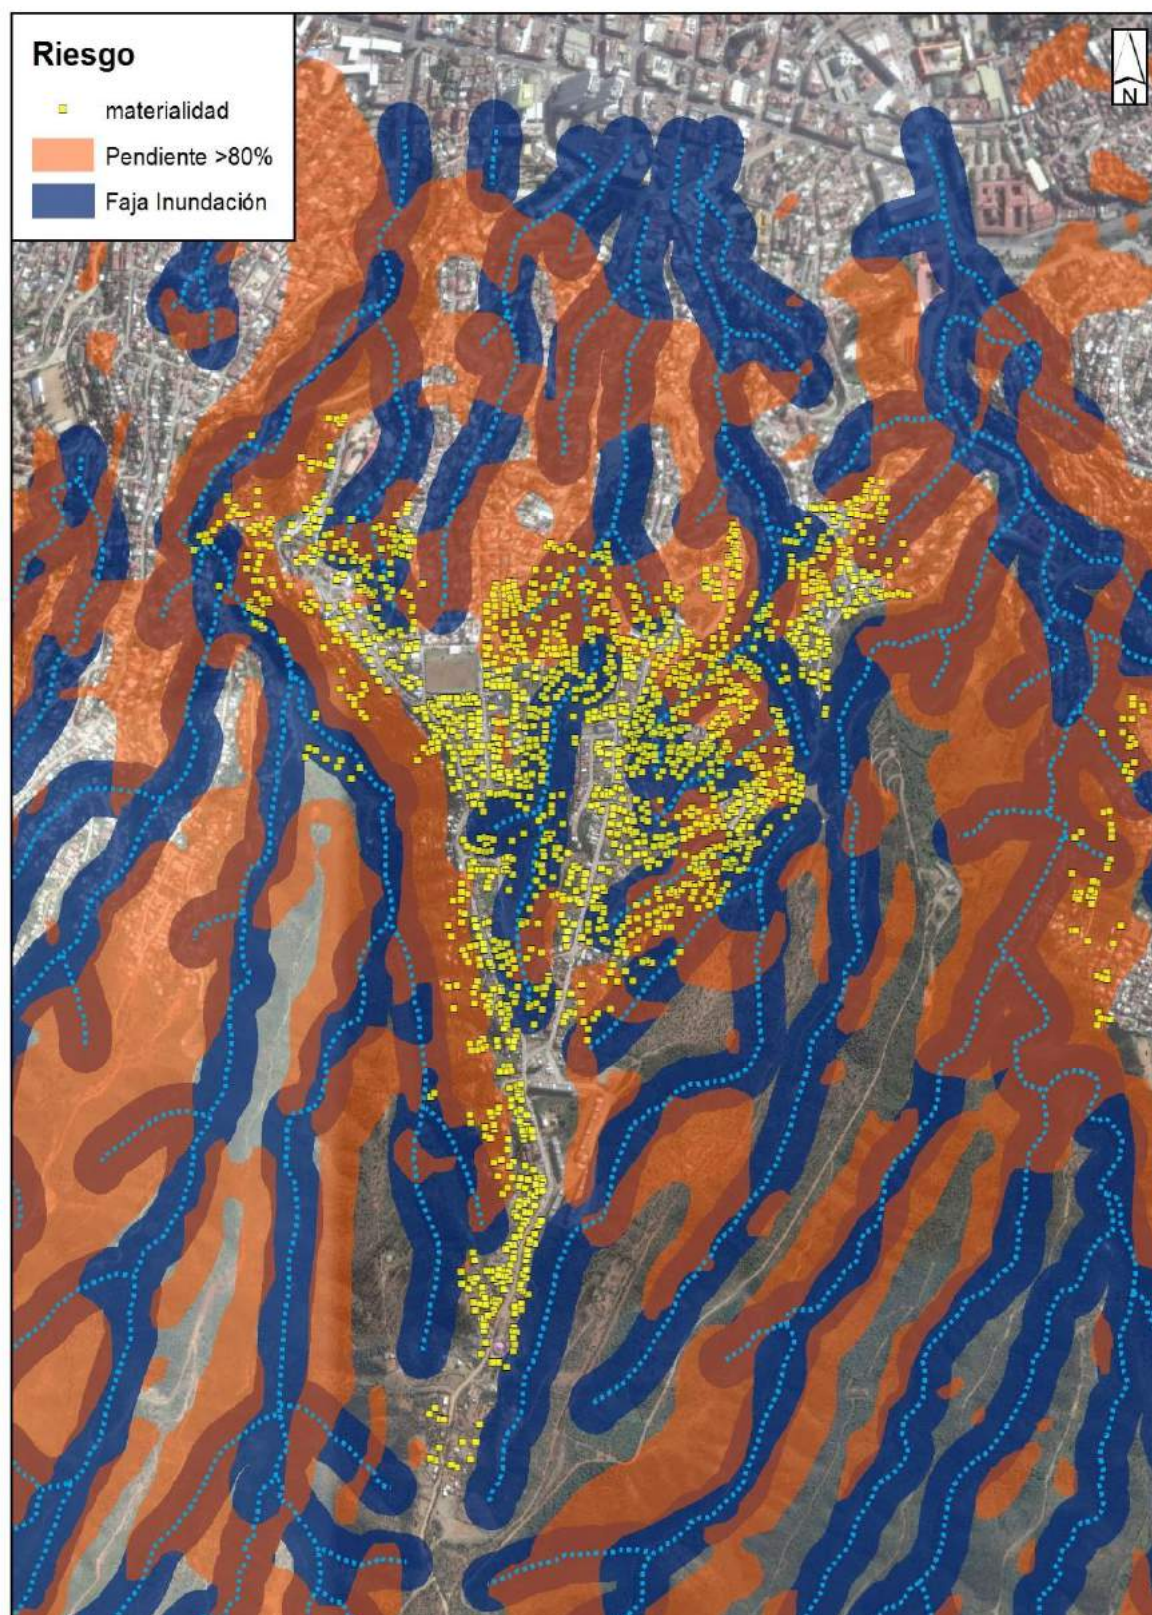
Figura 3.20 – Síntesis zonas de riesgo – viviendas reconstruidas.

El 62% de las viviendas  
reconstruidas se ubica en  
zonas de riesgo.

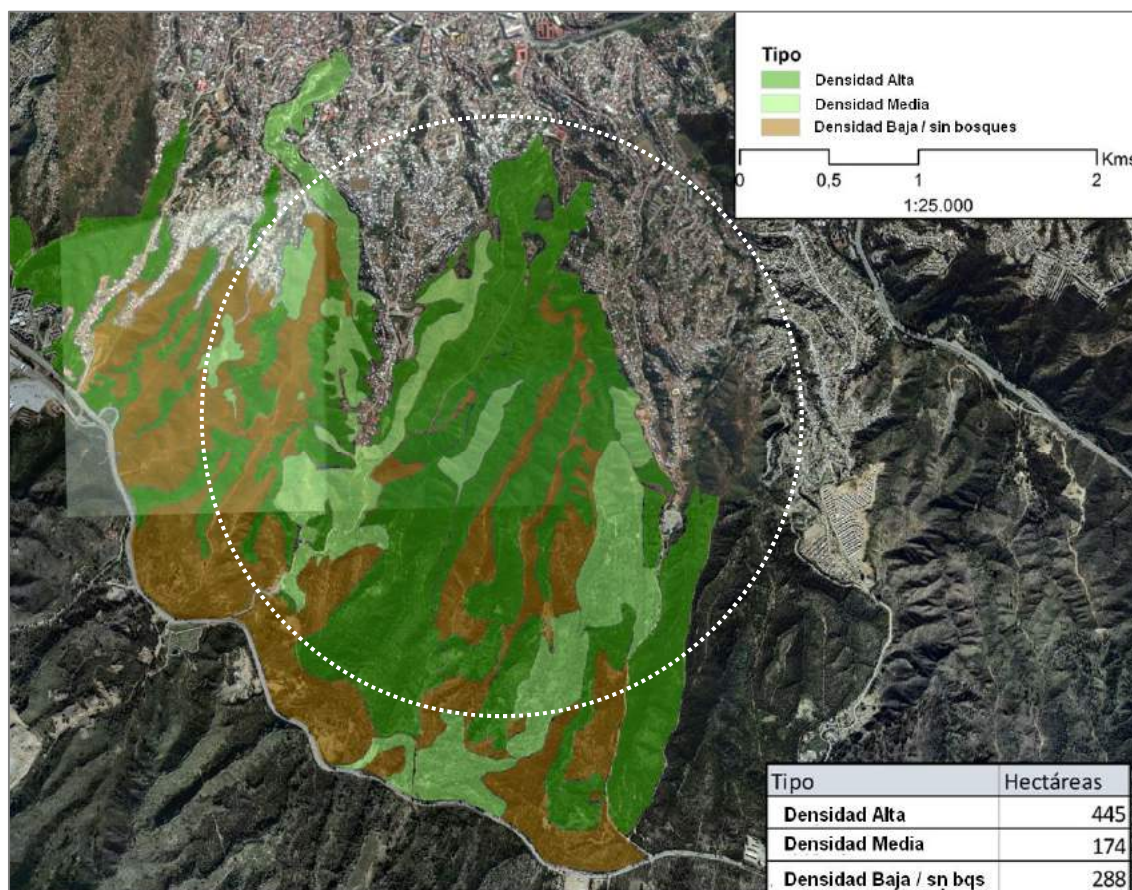
Figura 3.21 – Zonificación densidad de bosques pirogenos

La Figura 3.21 muestra el resultado con un cuadro de resumen de la superficie inscrita en cada categoría. Como se puede apreciar el 53% del territorio presenta alta densidad de bosques, lo que se produce en varios puntos cercanos a los cerros La Cruz y Las Cañas. Las zonas más expuestas a bosques serían los cerros Ramaditas y Merced, así como las quebradas que ingresan a estos desde El Vergel Alto

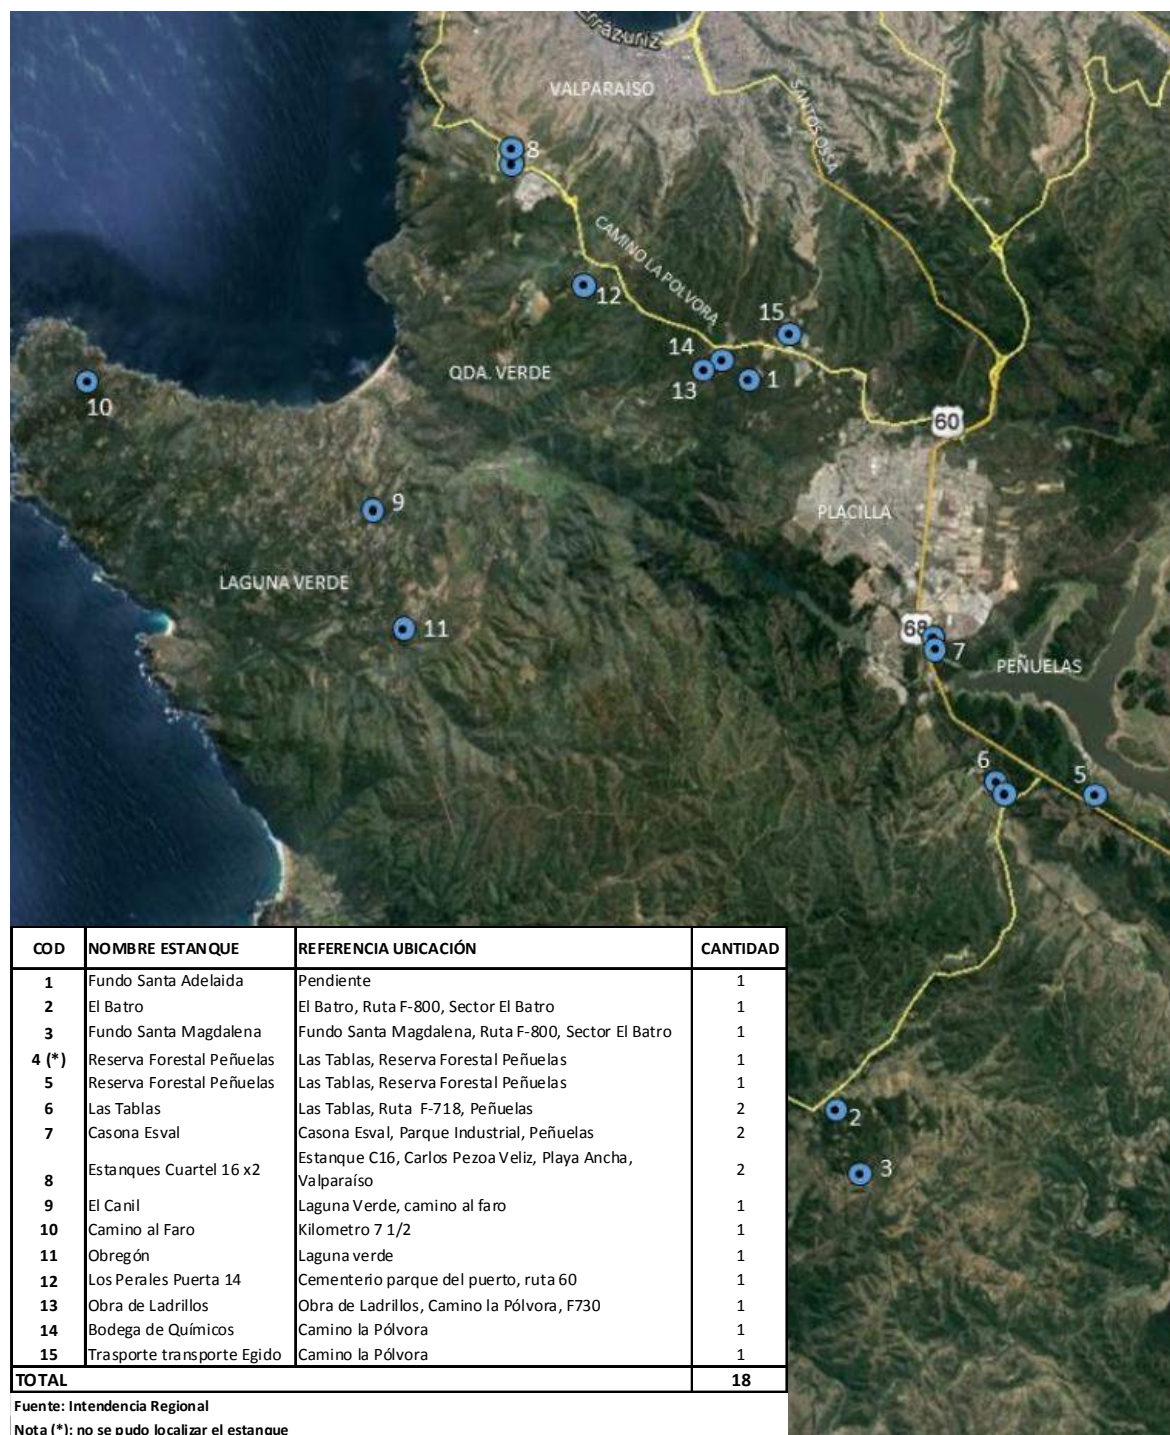
Figura 3.22 – Ubicación de estanques de agua identificados

El análisis de la cartera de proyectos de infraestructura, permite concluir que tampoco se han ejecutado obras viales para acceder a estas zonas de bosques y facilitar el control del fuego, siendo el principal avance, la construcción de 18 estanques de agua en 15 ubicaciones cuyo emplazamiento aparece en la Figura 3.22.

Como se indicó previamente, este mapa fue elaborado a partir de un archivo KMZ (Google Earth) entregado por la Intendencia Regional y 17 de los 18 estanques pudieron ser verificados con el zoom de detalle que permite este software. Tal como se puede apreciar, 7 puntos se localizan en las inmediaciones del Camino La Pólvora que sería la zona más próxima a las áreas urbanas de la parte alta de Valparaíso
